# Obnova Šolcova statku v Sobotce

semestrální práce

**Zpracovala:** Alena Rákosníková  
**Cvičící:** Ing.arch. Tomáš Efler  
**Akademický rok:** 2011/2012  
**Fakulta architektury ČVUT Praha**

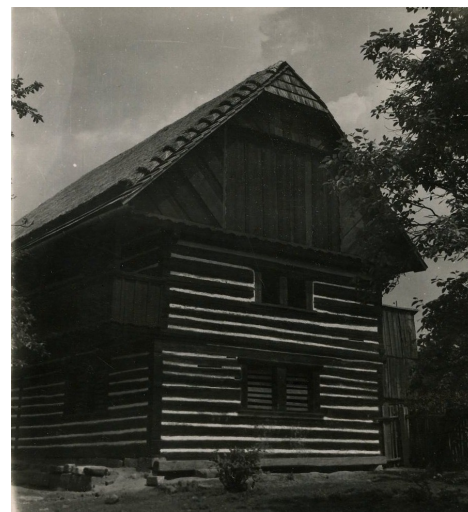
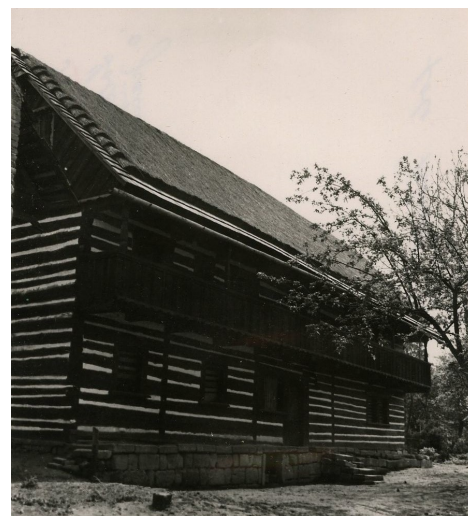
Obr. č.7  
Šolcův statek, 10.6.1962  
archiv NPÚ

Obr. č.8  
Šolcův statek, 10.6.1962  
archiv NPÚ

Z přiložených fotografií je viditelné, že v roce 1962, před montáží oken, vypadal statek spíš jako novostavba, než významný objekt úctyhodného stáří.

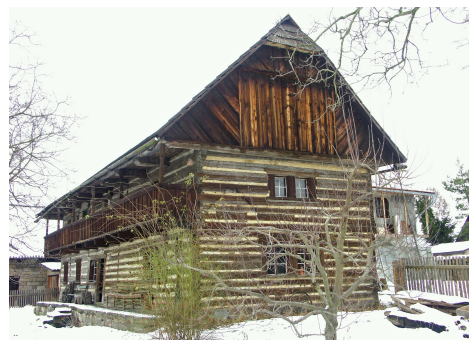
Obr. č.10  
pohled od jihu, 2006  
foto RNDr .Jan Samšiňák

- střecha:
    - poškozená šindelová krytina, především u hřebene
    - poškozené střešní latě (vlhkostí)
  - okolí:
    - náletová zeleň okolo objektu, přispívá negativně k zvýšené vlhkosti uvnitř objektu a k degradaci roubených konstrukcí nad terénem

- zvýšený násyp zeminy u severní a východní fasády, přispívá negativně k zvýšené vlhkosti uvnitř objektu
- předpokládaný rozsah obnovy
  - přízemí:

- oprava oken
- okolí:
  - provedení drenáže u severní a východní fasády a snížení nasýpaného terénu na přepokládanou původní úroveň, tak aby nedocházelo k vlhnutí spodního trámu roubení

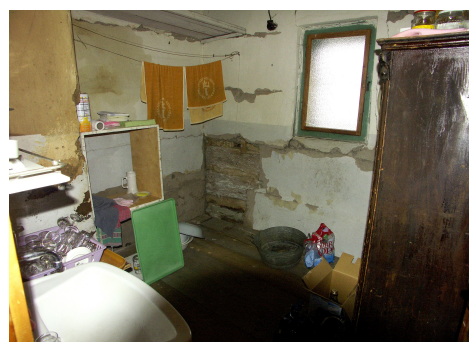
Obr. č.11  
nefunkční koupelna, 2006  
foto RNDr .Jan Samšiňák

- není přístupný sklep a není znám jeho stav
    - stávající koupelna vykazuje výrazné závady, způsobené zvýšenou vlhkostí, jedním ze zdrojů vlhkosti je novodobý komín; koupelna je špatně řešena s ohledem na historické roubené konstrukce (zakrytí heraklitem, nedostatečné větrání atd.)

- odstranění stávající koupelny včetně podlahy z betonové mazaniny a zcela nové provedení hygienického zázemí v objektu, pravděpodobně odstranění nebo přezdění novodobého komína
