Historické stavby a sídla 1 – Lidová architektura  
HS1

# Šolcův statek v Sobotce

čp.133, Šolcova ul.  
dokumentace na místě: září 2011

semestrální práce

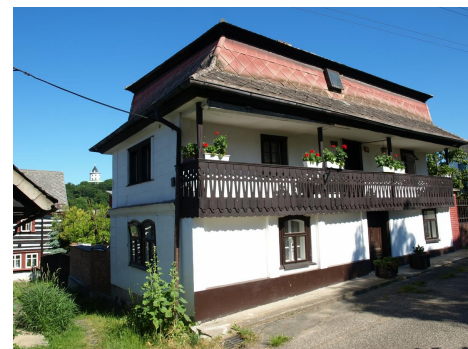
Obr. č.2

Pro Sobotecko je typická vyspělá roubená architektura jak na venkově, tak ve městech. Vyvinul se zde typ patrového roubeného domu s pavlačí. Tyto domy mívají zpravidla sedlové střechy, ale existují i stavby, které zřetelně čerpají z dobové slohové architektury (např. čp. 138 v Jeřábkově ulici s mansardovou střechou, okny zakončenými segmentovým obloukem a omítkou s imitací armování v nárožích). Tento regionální typ se ustálil v druhé polovině 18. století a jeho nejmladší zástupci pocházejí ještě z druhého desetiletí 19. století.

č.p. 138 v Jeřábkově ulici

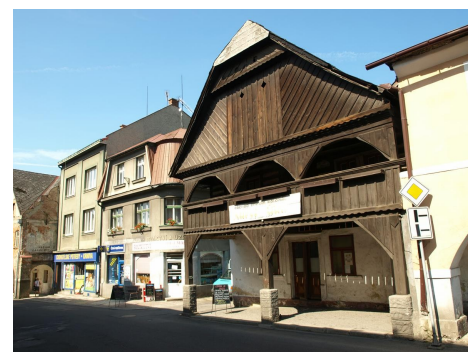
Obr. č. 3

č.p. 129 na Náměstí Míru, tzv. Gansův dům

K vrcholné ukázce tesařského a truhlářského řemesla patřily tři roubené domy s podsíní na soboteckém náměstí. Do dnešních dob se dochovalo pouze čp. 129, tzv. Gansův dům.

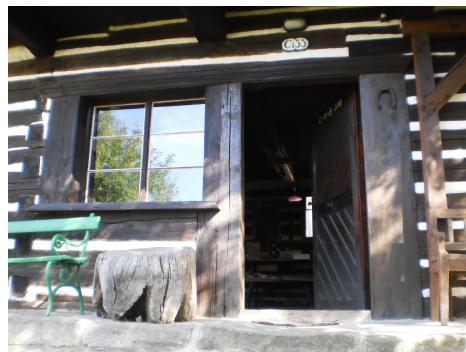
Obr. č.5  
detail vstupu domu Šolcova statku  
září 2011

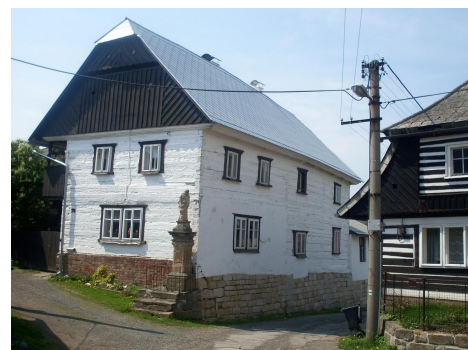
Obr. č.6  
čp. 75 v Novoměstské ulici, Dům u sv. Anny  
září 2011

Za všechny příklady jmenujme čp. 75 v Novoměstské ulici v Sobotce, zvaný též Dům u sv. Anny<sup>2</sup>:

Jedná se o zástupce starší vrstvy soboteckých domů, podle datace na záklopě byl postaven roku 1736, „nákladem Josefa Wlacha“. V obou patrech se jedná o klasickou trojdílnou dispozici, jejíž funkční celky jsou dále děleny. Dle závěrů doc. Mencla se jedná o jeden z nejstarších domů v Pojizeří, u něhož lze pozorovat obdélná zdvojená okna pod jednou římsou.

Na podezdívku jsou použity pravidelné pískovcové kvádry a k vidění je i bílení, nikoli dnes hojně užívaný kontrast roubení a vymazávek. Ve štítě s polovalbou se nachází lomenice staršího typu, která sestává ze dvou vodorovných pásem. V horním je klasové bednění prolomeno dvěma okénky ve tvaru kříže se zaoblenými rameny. Ve středu spodního pole se svislým bedněním propisuje náznak půdní komory, taktéž opatřený okénky.

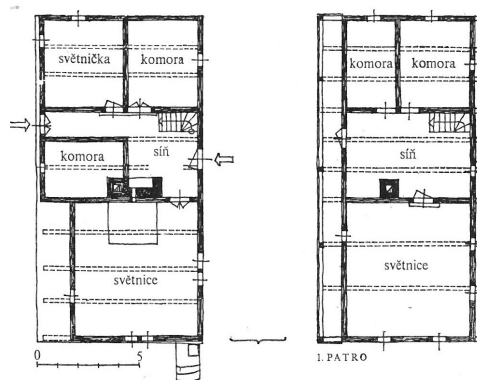
Obr. č.7  
půdorys čp.75 v Novoměstské ulici  
repro: Mencl, V., doc.Dr.Ing.arch.:  
Lidová architektura v Československu,  
Academia, Praha, 1980, str.237

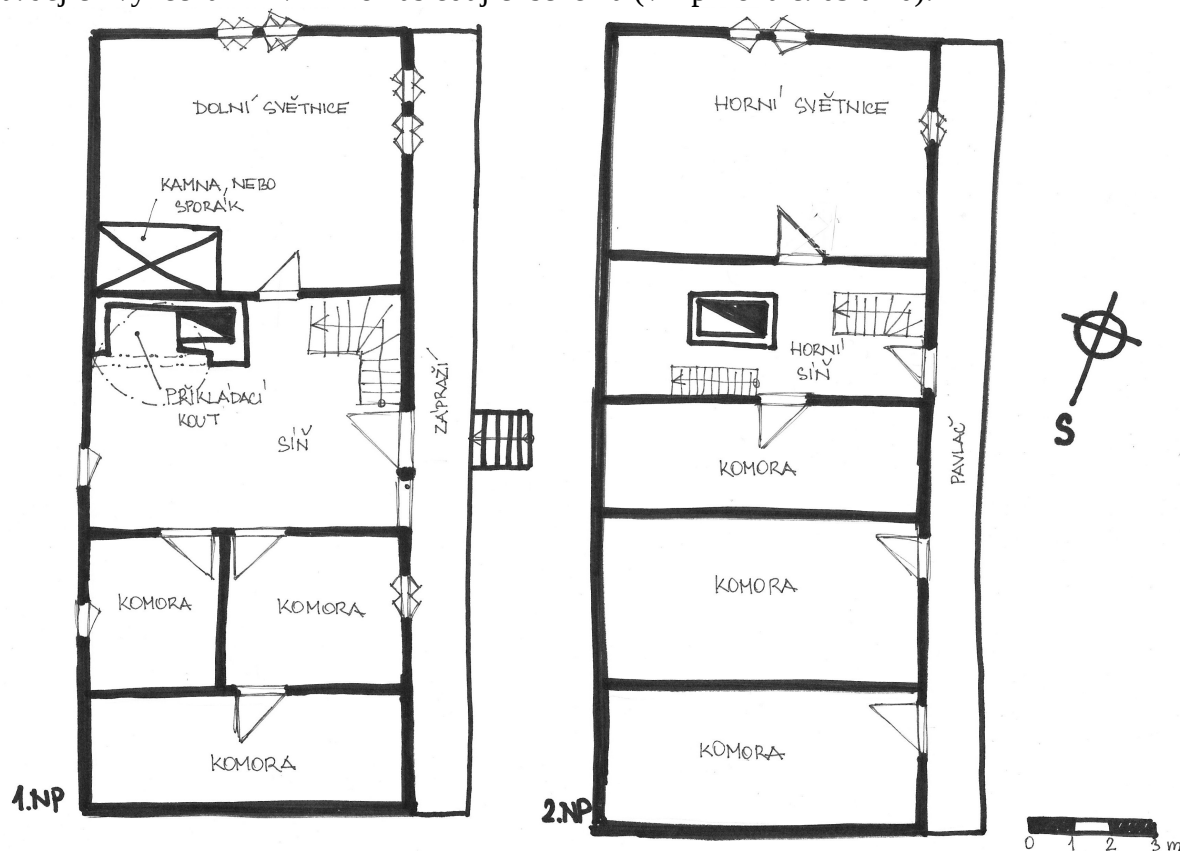
Analýzou dostupných plánů a fotografií byly identifikovány druhotné změny ve struktuře domu. Jejich vynecháním vzniklo následující schéma (viz příloha č. 09 a 10):

Jedná se o klasickou trojdílnou dispozici světnice – síň – komora, která je podle potřeb dále dělena. Do patra se vstupuje strmým schodištěm vpravo od vstupních dveří. K obslužení komor v severní části patra sloužila pavlač. Podle technické zprávy od Ing. arch. Josefa Buška z roku 1957 se v této části nacházely sešlé fošnové stropy, zatímco v obytné části se jednalo o

povaly s vrstvou lepenice. To potvrzuje utilitární charakter komorové části, která zřejmě povětšinou sloužila ke skladování ošacení a sezónních plodin.

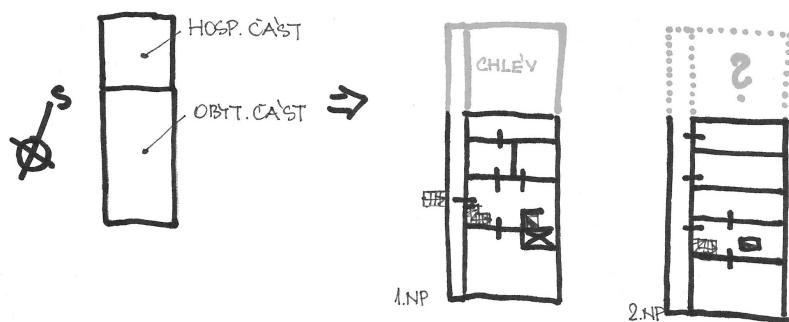
Obr. č.13

obytná a hospodářská část dle Císařských otisků

Srovnáním současného katastru a Císařských otisků z roku 1842 (viz příloha č. 4) vyšlo najevo, že k domu byla patrně ze severní strany připojena ještě hospodářská část, která byla později nahrazena dnešní

samostatnou maštálí.

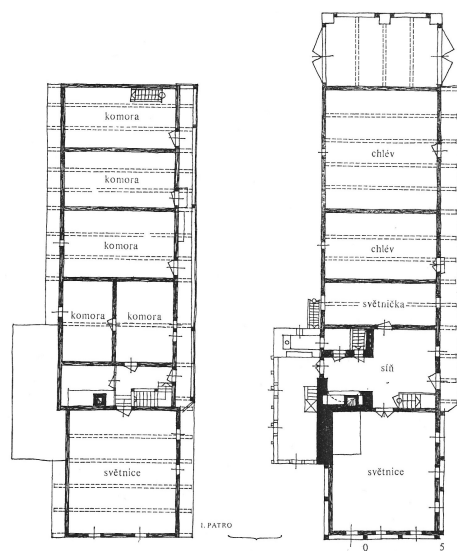
Obr. č.13

čp.23 v Příšovicích u Turnova

Čp. 23 z Příšovic u Turnova je příkladem toho, že patro s komorami mohlo pokračovat i nad chlévem. Existence téhož jevu u domu Šolcova statku je ale zatím pouze v rovině spekulací, protože se nepodařilo nalézt žádné doklady.

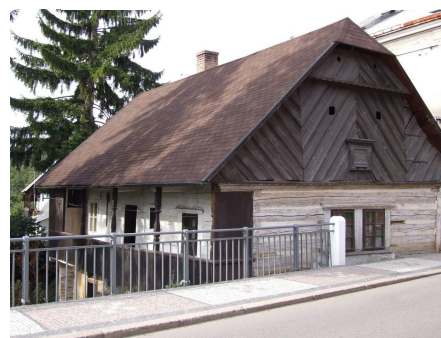
Obr. č.20  
čp. 65 v Boleslavské ulici, klasová lomenice  
s barokizujícím způsobem bednění  
září 2011

Později přišel do módy způsob, čerpající z barokního iluzionismu. Prkna se přeskládala ve dvou vrstvách přes sebe a místo tvrdě ohraničených stínů vznikly měkké přechody konvexně – konkávních ploch. Touto oblíbenou technikou je v lomenici statku provedeno klasové deštění.

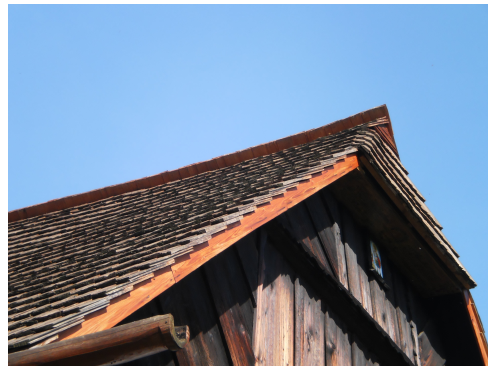
*Obr. č.21  
detail štítu a lomenice Šolcova statku  
září 2011*

Lomenice Šolcova statku přes svůj pozdní vznik čerpá spíše ze starší vrstvy. Vyznačuje se svisle deštěným středním polem ve spodním pásu. Jedná se o tektonický dozvuk používání tzv. půdní komory, která se projevovala malými větracími okénky. Statek žádnou takovou komoru nemá a proto postrádá i tyto otvory.

Starší typ deštění sestával z těsně přiléhajících prken, jejichž spáry byly kryty tenkými latěmi. Takto jsou bedněna svislá pole lomenice Šolcova statku.

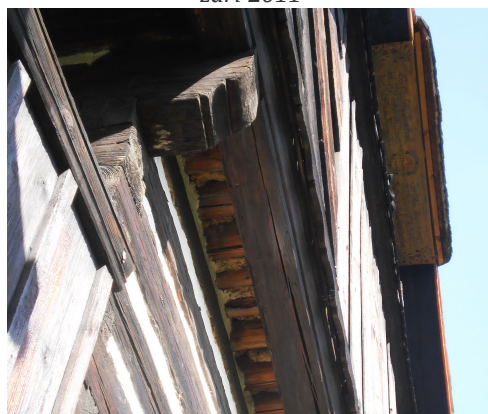
*Obr. č.22  
detail stropu horního patra a restaurované  
základy  
září 2011*

Horní patro s pavlačí jsou vynešeny přečnívajícími stropnicemi. Strop dolní světnice a části síně je povalový s lepenicí, zbytek prostor je zakryt stropy fošnovými. Strop horního patra je tvořen opět povaly, překrytými lepenicí.

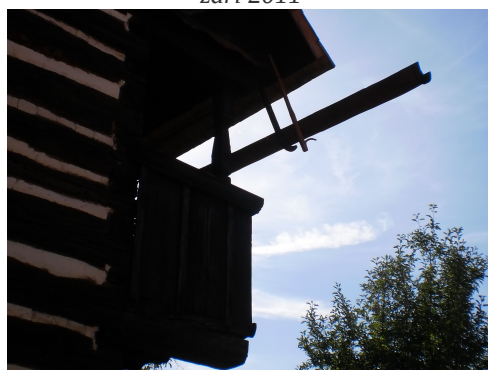
*Obr. č.23  
detail pavlače s okapem  
září 2011*
