# Obnova Šolcova statku v Sobotce

semestrální práce

**Zpracovala:** Alena Rákosníková  
**Cvičící:** Ing.arch. Tomáš Efler  
**Akademický rok:** 2011/2012  
**Fakulta architektury ČVUT Praha**

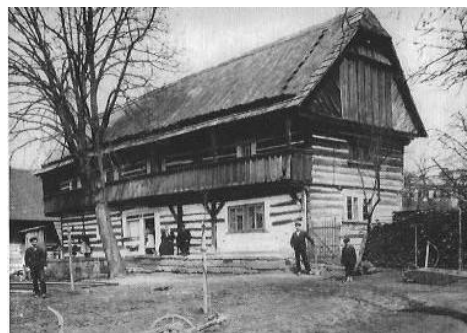
Obr. č.5  
Šolcův statek v roce 1895  
foto Jan Šimon

Oproti stavu z konce 19. století, doloženého na fotografii pořízené Janem Šimonem v roce 1893, bylo dodatečně do srubu proříznuto minimálně jedno okno, a to do přízemní komory při severním štítu. Zda takto vzniklo i okno severní jizby v patře, se na fotografii ani dostupné ikonografii nedá rozlišit. Vzhledem k odlišným rozměrům tohoto otvoru a umístění jeho parapetu uprostřed trámu je pravděpodobný jeho pozdější původ.

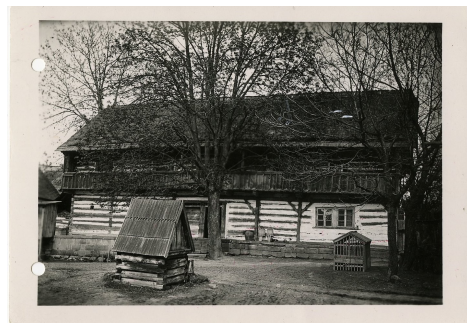
Obr. č.6  
Šolcův statek, nedatováno  
repro starší fotografie, archiv NPÚ

Na fotografiích před zahájením první obnovy je vidět postupné hroucení jižní části západní stěny, zvláště u sdruženého okna. Stropní trámy, nesoucí patro s pavlačí, byly v tomto místě podepřeny podstávkou, aby se ulehčilo poškozenému roubení.

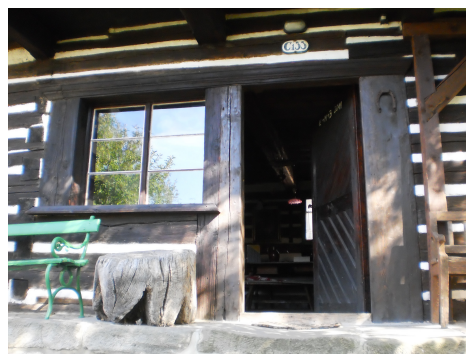
Obr. č.9  
detail vstupu  
září 2011

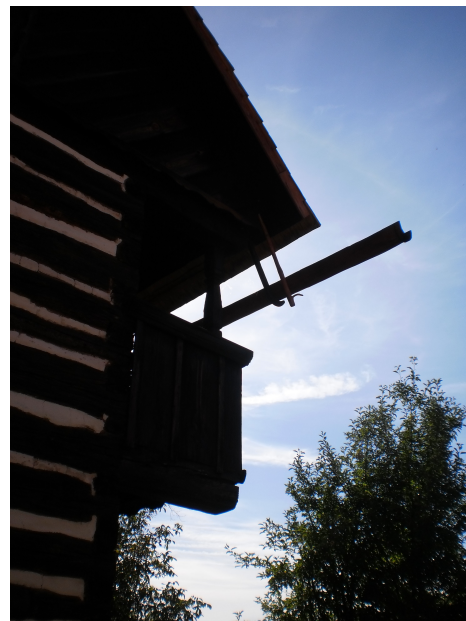
Obr. č.14  
*detail dřevěného okapu s hákem  
září 2011*
